# Vannforskriften – Effekter av fysiske inngrep i Osloomrøda og forslag til tiltak

Tittel Vannforskriften – Effekter av fysiske inngrep i Oslomarka og forslag til tiltak	Løpenr. (for bestilling) 6508-2013	Dato 24.04.2013
	Prosjektnr. Undernr. 12214	Sider Pris 218
Forfatter(e) Dag Berge	Fagområde Vannressurs- forvaltning	Distribusjon Fri
	Geografisk område Oslo, Akershus, Buskerud, Oppland	Trykket NIVA
Oppdragsgiver(e) Vann og Avløpsetaten, VAV, Oslo kommune.	Oppdragsreferanse Terje Wold	
<p>Sammenheng</p> <p>Det er gjort en teoretisk vurdering av de fysiske inngrepene i de 51 markavannene som inngår i Oslos vannforsyning, og vurdert om effektene er så store at det utløser krav til tiltak etter Vannforskriften. Vurderingene er gjort på bakgrunn at man har sammenliknet dagens praktisering av reguleringene (de siste 10-15 årene) med de hydromorfologiske støtteparametrene i Vannforskriften. Man får da en antydning av hvilken økologisk tilstand vannforekomsten befinner seg i vurdert ut i fra reguleringpåvirkninger. Sikker fastsettelse av den økologiske tilstanden skal egentlig gjøres på bakgrunn av biologiske overvåkingsdata, noe man ikke har hatt tilgjengelig i tilstrekkelig grad her.

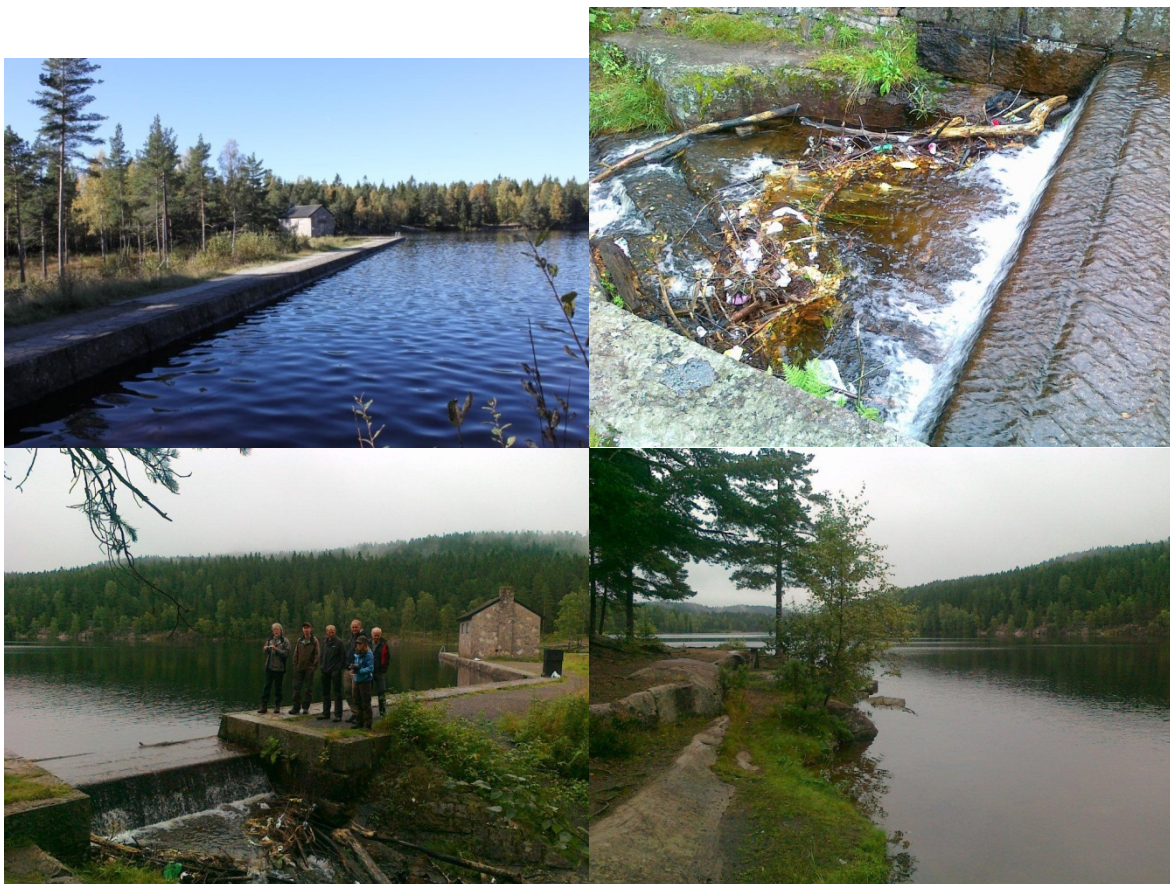
Dammen i utløpet til steinbruvann, **Figur 170**, utgjør en sperre for fiske vandring både opp og ned. Bekken ned mot Badedammen på nedsiden er imidlertid bratt, med fall på ca 1,5:10, noe som kan være vel bratt for fisk å komme opp. Det er derfor ikke sikkert at dammen har innført noen ny vandringssperre i vassdraget.

**Figur 170.** Fra dammen og utløpsområdet til Steinbruvatn. Foto: Øverst til venstre, VAV, de andre Dag Berge.

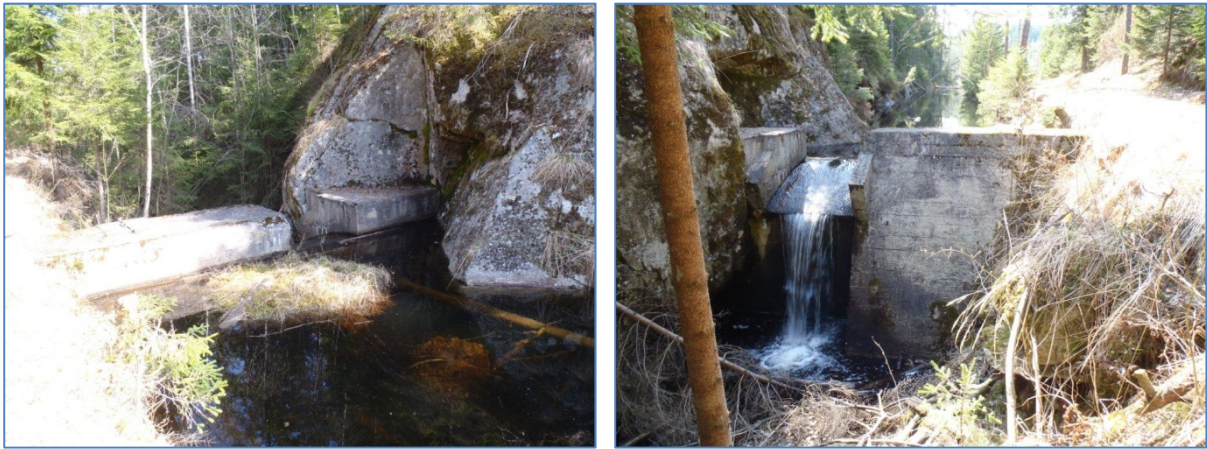
Utløpet fra Langvann er demmet opp med en støpt dam med overløpsrenne. Det er ingen mulighet for fisk til å passere dammen, se **Figur 172**. Det er således ikke mulighet for utløpsgyting heller i Langevann. Ørret har svært dårlige forhold for gyting i Langevannet.

**Figur 172.** Dammen på Langvann, sett ovenfra og nedenfra. Dammen er umulig å passere for fisk. På det venstre bildet ser man at det er ganske bratt nedover. Foto: VAV.

Langevann står konstant på HRV. Vannstanden får da et naturlig variasjonsmønster og omfang, og det blir ikke noen reguleringsskader på littoralsonen. Innsjøen er demmet opp og det er ikke mulig for fisk å komme over dammen. Utløpsbekken har imidlertid vært temmelig bratt fra før regulering også, slik at det trolig ikke har gått opp fisk her før reguleringen heller.

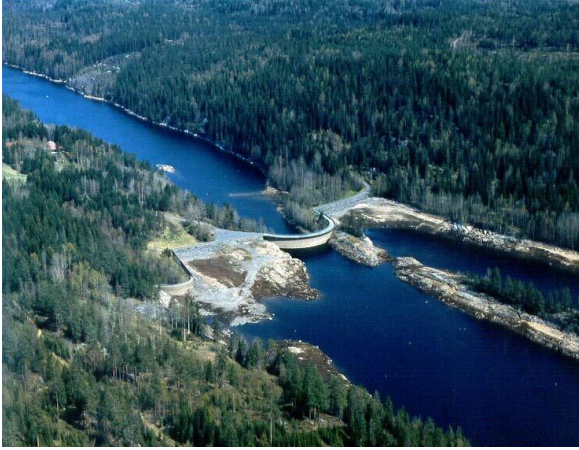
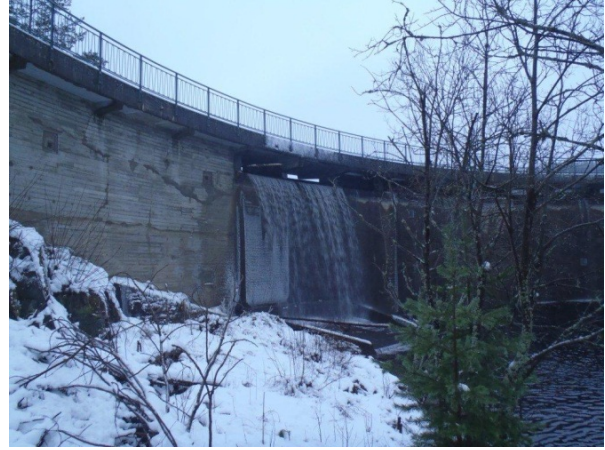
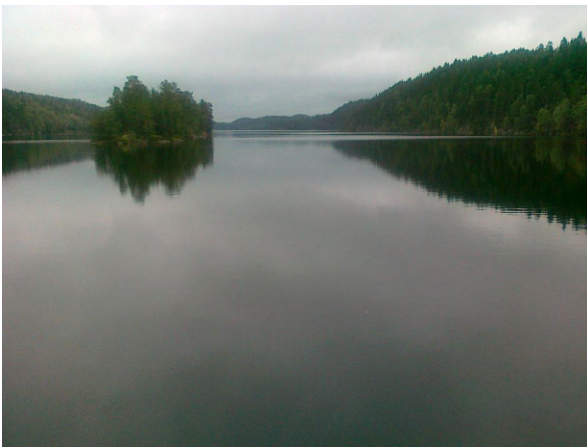
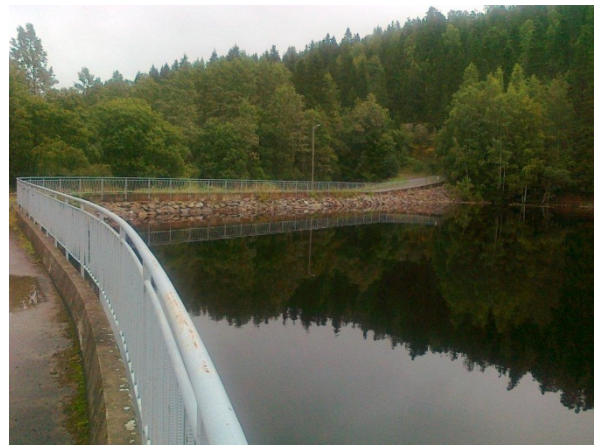
Utløpet fra Elvåga er vist i **Figur 178** og består av en 14 m høy dam. Den utgjør en 100 % sperre for fiskevandring. Se for øvrig beskrivelse gitt i kapittel 6.3. Det er ikke krav til minstevannføring ut av Elvåga, annet enn det som må til for å overholde minstevannføringen på 28-40 l/s ut av Frielvåga. Vannet renner rett ut i Frielvåga, såkalt kaskade-kopling av innsjøer kjent fra vannkraftutbygginger.

Flyfoto av Elvågadammen

Dammen sett nedenfra

Fra oppstrømsiden av dammen

**Figur 178.** Dammen i utløpet av Elvåga kan regulere innsjøen 14 m opp og ned. Deler av dammen er bygget i betong, og deler av stein. Nede til venstre ser man fra dammen og utover innsjøen. Nedenfor dammen, kalles innsjøen for Frielvåga. Foto: øvre rekke, VAV, nedre rekke, Dag Berge.

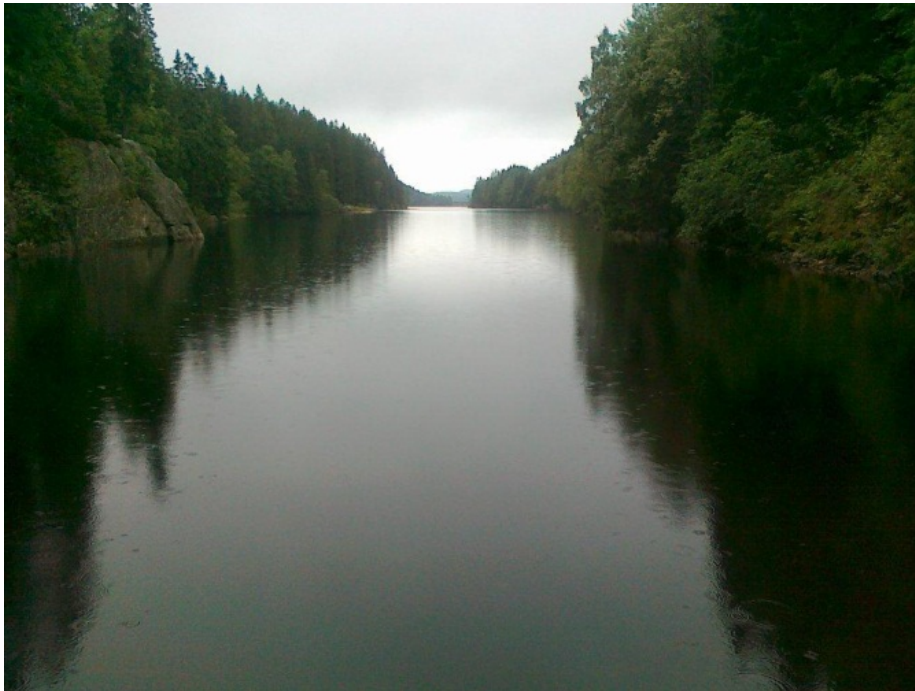
**Figur 179.** Frielvåga, bildet tatt fra utløpsdammen. I den andre enden ser man den store dammen som skiller Elvåga fra Frielvåga. Foto: Dag Berge.

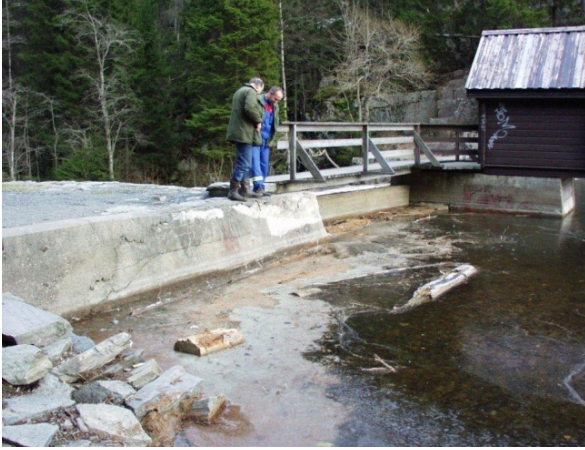
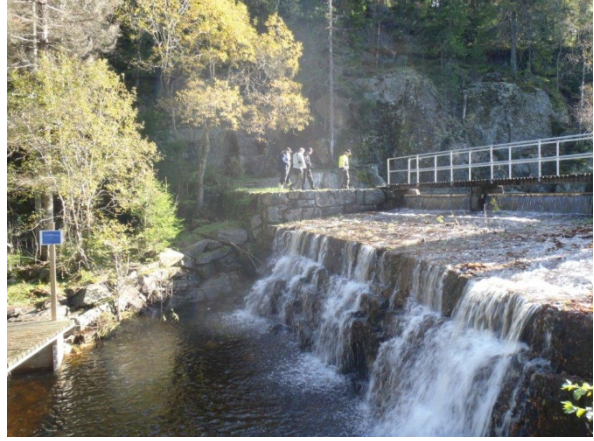
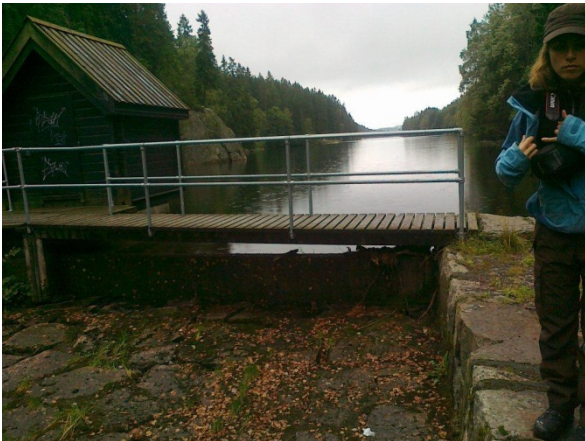
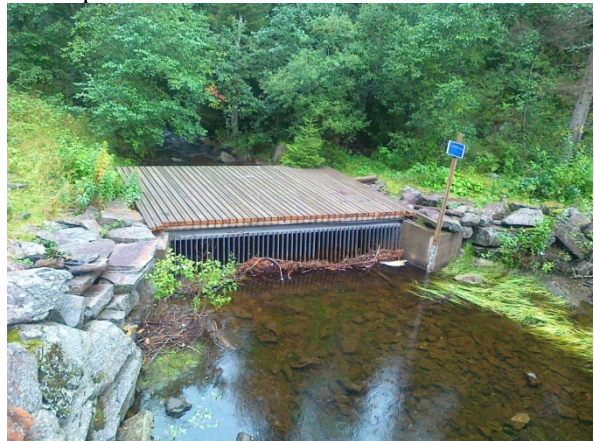
Utløpet fra Frielvåga er demmet opp, og dammen utgjør en vandringssperre for fisk, se **Figur 180**. Det er krav om minstevannføringslipp fra dammen både sommer og vinter, se ytterligere beskrivelse kapittel 6.4.

Dammen med overløp sett nedenfra en dag det er overløp

Overløpet sett nedenfra en dag det er liten avrenning. Fra utløpet og oppover Fri-Elvåga

Minstevannføringen som slippes til Fjellhammerelva kommer opp på bunnen av denne kulpen rett nedenfor overløpet. I nedkant av kulpen, bak gitteret, er det en v-notch for å måle vannføring.

**Figur 180.** Dammen i utløpet av Frielvåga med overløp og tappeanordning. Foto: Dag Berge.

Frielvåga er nærmest demmet opp i begge ender, i det innløpet kommer ut av dammen fra Elvåga, og utløpet er demmet opp i starten på Ellingsrudelva. Kystene av innsjøen er bratte og bekkene her små. Det er ikke muligheter hverken for innløpsgyting eller utløpsgyting, og ørretbestanden er helt avhengig av utsettinger. Innsjøen er regulert opp og ned et par meter, og det er moderate skader på littoralsonen.

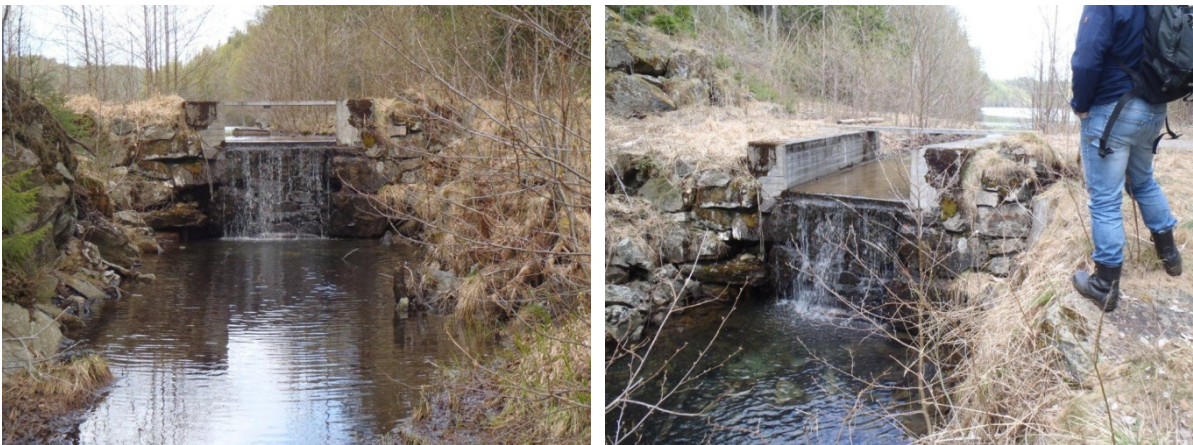
I utløpet av Lutvann er det en dam, se **Figur 184**. Denne fungerer som en sperre for oppvandring av fisk. Fisk som slipper seg ut over dammen har ingen mulighet for å komme tilbake til Lutvann. Hvis dammen hadde blitt fjernet, eller omformet slik at fiskepassering kunne vært mulig, ser høydeprofilen på bekken gunstig ut for utløpsgryting i alle fall de første 400-500 m fra Lutvann og nedover, se **Figur 185**.

**Figur 184.** Dammen i utløpet fra Lutvann. Foto: VAV.

Lutvann reguleres ikke aktivt i dag, men står på HRV og har naturlige vannstandsvariasjoner. Det er således ingen reguleringsskader på littoralsonen. Utløpet fungerer som en sperre for fiskevandring. Det er svært dårlige forhold for innløpsgyting for ørret da bekkene er små. Vandringssperren i utløpet synes ikke å senke den økologiske tilstanden i Lutvann til mer enn god økologisk tilstand. Således utløses det ikke krav til tiltak etter Vannforskriften.

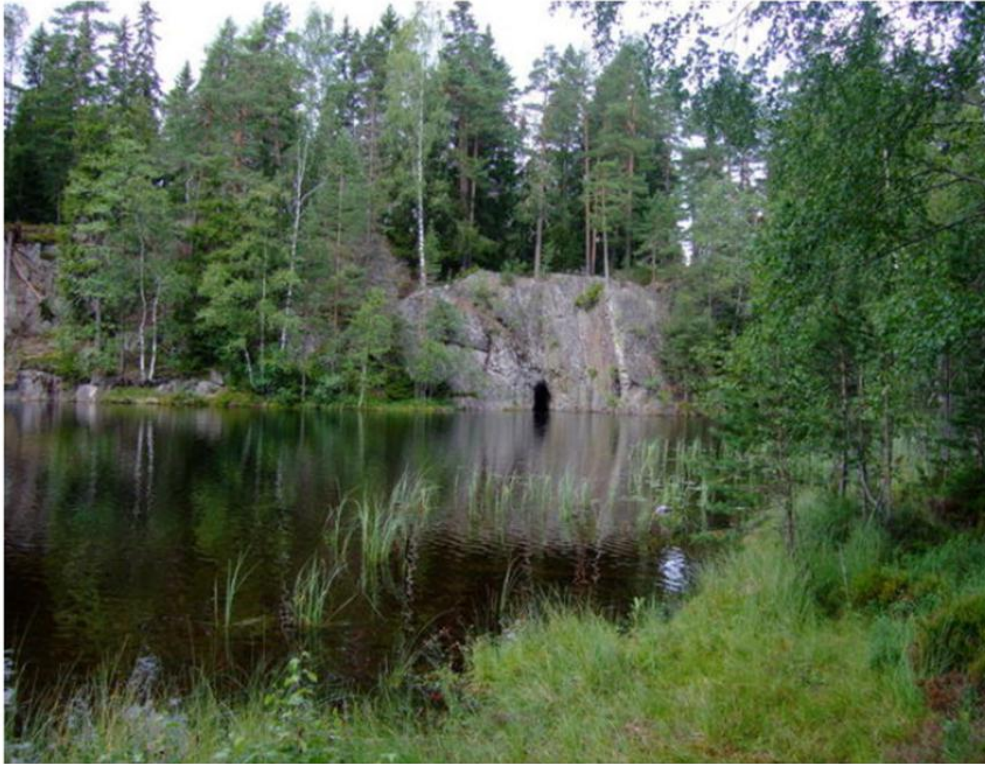
**Figur 188.** Tunnelen som overfører vann fra Kroktjern og ned i Lutvann. Foto: VAV.

Vannstandsvariasjonene er naturlige og det er ikke reguleringskader på littoralsonen. Det er dårlige forhold for innløpsgytende ørret. Overføringen medfører at utløpet er tørt store deler av året, slik at utløpsgyting også blir vanskelig. For å opprettholde en sunn bestand av ørret i Kroktjern, må man trolig sette ut fisk fra tid til annen. Overføringen reduserer den økologiske tilstanden i Kroktjern fra svært god til god. Det medfører således ikke krav om tiltak etter Vannforskriften for selve Kroktjernet.

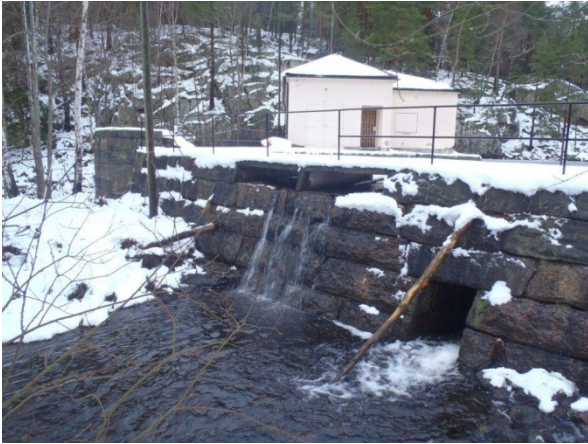
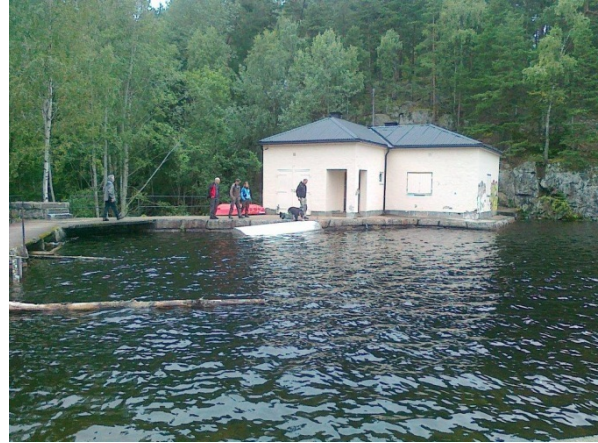
Utløpselven fra Nøklevann er demmet opp med dam, se **Figur 190**. Den fungerer som en 100 % fiskesperre. Utløpselva ville ha vært bratt nedover fra utløpet om dammen ikke hadde vært der, så det ville ikke ha kunne vært noen god stamme av utløpsgytere som kunne forsynt Nøklevann med ørret. Dammen introduserer derfor ikke noen ny vandringssperre for fisk.

Dammen sett nedenfra med vannslipp fra bunnluke

Dammen sett ovenfra med damhus hvorfra tappingen styres

**Figur 190.** Fra utløpsområdet til Nøkle vann ved Rustadsaga. Foto: Øverst til venstre, VAV, de andre, Dag Berge.

Nøkle vann reguleres lite i dag, og det medfører ikke nevneverdig reguleringskade på littoralsonen. Dammen i utløpet er en sperre for fiskevandring, men da utløpselva er bratt det første stykket, har nok dette vært et vandringshinder før også. Det vil si at noe nytt vandringshinder synes reguleringen ikke å ha medført i vassdraget.
